Brijunske lovačke kočije

Sažetak: Lovачke kočije iz zbirke kočija koje su u vlasništvu Nacionalnog parka Brijuni ukazuju na to da je određivanje tipologije kočija u pojedinim primjerima težak i kompleksan posao. Svrstavanje spomenutih brijunskih kočija u kategoriju kočija za lov posljedica je njihove najveće sličnosti s kočijama ove namjene i činjenice da identične primjere nismo našli u vrlo raznolikom dijapazonu kočija. Sam termin lovačke kočije jasno definira njihovu primarnu namjenu prijevoza lovaca, oružja i lovine, koja je usklađena s vizualnim izgledom vozila, a koja se očituje u njihovoj masivnijoj konstrukciji. Među dvjema obnavljanim lovačkim kočijama najveće su razlike u veličini, ali dijelom i konstrukciji tijela kočija. Za vrijeme postupka obnavljanja paralelno smo nastojali kroz materijalnu građu doći do podataka o povijesti restauriranih kočija jer o njima nije sačuvana nikakva dokumentacija. Kao što je to već uobičajeno u tehničkoj baštini ovih naših prostora, predmet je najčešće jedini izvor informacija o svojoj povijesti i prvobitnom izgledu.

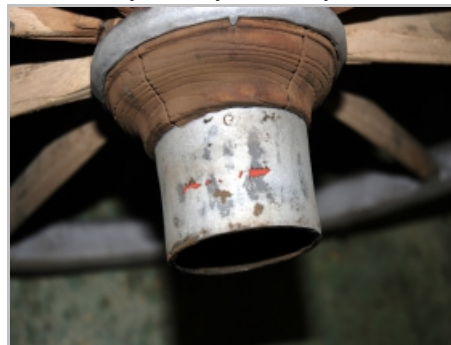
Crvena crta na glavčini kotača male kočije (fotografirao Z. Kirchhoffer, prosinac 2013.)

žbice (palci). Rub obruča (šine) kod velike kočije^[6] je u oker žutoj boji, a u istu su boju nijansirani i držači žbica (gobelje) koji su zakovani za obruč. Oker žute boje su i glavni vijci koji fiksiraju kotač na osovinu (aks). Središnji dio kotača (glavčina, odnosno šiška) je crne boje. Kod male kočije je pak obruč s ležištima žbica crn, odnosno svi metalni dijelovi (osim poklopca) su obojeni u crno dok su drveni nijansirani u prirodnu boju drveta. Važno je napomenuti da su kod oba vozila prisutne velike razlike u veličini prednjih i stražnjih kotača, pa su tako prednji kotači za otprilike 30 % manji od stražnjih. Naime, guma na kotačima uvedena je u upotrebu još 40-tih godina 19. st., a za što je zaslužan Robert William Thomson,^[7] što donekle može samo okvirno pomoći u dataciji kotača. To zapravo znači da kotači koji su na kočijama ne mogu biti mlađi od tog vremena, ali ne treba zanemariti mogućnost da su se tijekom korištenja stariji modeli zamijenjivali novijim. Ipak činjenica je da se guma nije često aplicirala na kotače prije početka 20. st., pa je njihova uloga u određivanju starosti kočija manje mjerodavna.

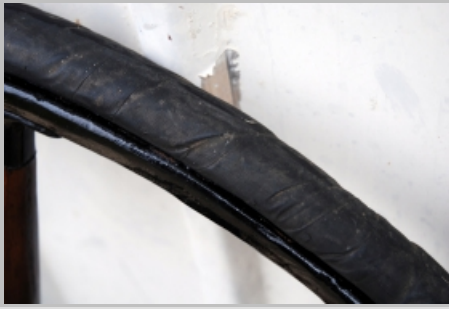
Amirana guma male kočije (fotografirao Z. Kirchhoffer, prosinac 2013.)

Obje kočije imaju četiri masivna drvena kotača kod kojih je čelični obruč (šina) obložen punom gumom. Međutim, između ovih dviju kočija postoji razlika u vrsti gume koja je nanešena (vulkanizirana) na obruč, i dok na većoj kočiji imamo tzv. prirodnu gumu, kod manje kočije riječ je o amiranoj gumi, odnosno gumi pojačanoj platnom. Razlike postoje i u profilu guma, pri čemu je kod kotača male kočija profil gume okrugao dok je kod velike kočije pravokutan. Upravo različit profil, prema našem mišljenju, ukazuje na to da mala kočija ima starije kotače, a na što bi upućivao okrugli presjek gume jer je kvadratni produkt primjene modernijih tehnologija. To možda samo pokazuje da su gume na velikoj kočiji češće mijenjane što je pretpostavljamo posljedica njezinog drugačijeg i shodno tome drugačijeg korištenja. Kotači obje kočije imaju radialne drvene

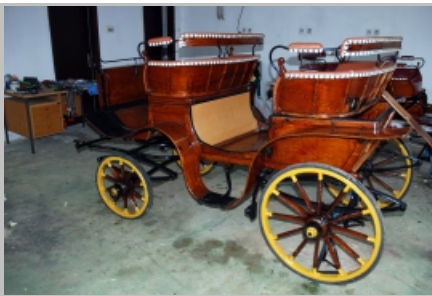
Brijunska velika lovačka kočija nakon postupka obnove (fotografirao Z. Kirchhoffer, prosinac 2013.)

Nakon iščitavanja natpisa prišlo se sondiranju boje na kotačima, a ona je kod veće kočije, ispod tri sloja crne boje, na obručima kotača pokazalo da je originalna boja obruča bila oker žuta. Za razliku od kotača velike kočije kotači male kočije su došli u lošijem stanju jer su tijekom skladištenja bili opjescareni, ali ne i konzervirani što je imalo za posljedicu korodiranje metalnih dijelova. Sondiranjem kotača kod male kočije na glavčini (centralni dio kotača) nađen je mali trag crne boje s crvenom crtom po sredini prstena kotača. Metalni dijelovi kotača male kočije su konzervirani antioksidansom u dva sloja i lakirani crnom sjajnom bojom opet u dva sloja. Nakon toga su na utvrđenim tipiziranim mjestima glavčine kotača izvučene crvene crte (s vanjske strane), kao i na identificiranim tipiziranim mjestima na podvozju. Crvenom bojom su obojeni i poklopci osovine. Drveni dijelovi kotača male kočije su nijansirani u boju kočije i potom lakirani crnim lakom gdje je za to bilo potrebe prema zatečenom stanju. Kod velike kočije drveni dijelovi kotača su premazani firmisom i transparentnim lakom dok su metalni dijelovi obojeni u temeljnu i oker žutu boju.

Nakon završenih poslova na kotačima prišlo se sređivanju samog tijela obaju vozila, pri čemu je kod veće kočije prvo uklonjeno zadnje sjedalo te se pristupilo brušenju drvenih dijelova na kojima nije nađen niti jedan natpis, kao što nije nađen ni na drvenim dijelovima male kočije. Postupak uređivanja stražnjeg sjedala na maloj kočiji bio je još jednostavniji jer su se sjedala mogla jednostavno odići od podloge što je posljedica njihove drugačije primarne namjene. Sjedala su konzervirana prema zatečenom stanju, kao i kočija u kompletu. U obje kočije drvo je u potpunosti fino brušeno radi uklanjanja slojeva nečistoće i oksidiranih premaza, a obnovljen je sloj firmisa i laka. Sanirano je oštećenje pokidanog desnog zadnjeg blatobrana u velike i male kočije. Tijekom restauracije i konzervacije kočija nije bilo nekakvih neočekivanih problema, tako da je postupak obnove išao prema predviđenom planu.
